Reconstrucción del Santuario del Señor de Luren de Ica

Tecnología de avanzada

Con el uso de tecnologías de última generación, el templo más importante de Ica luce hoy el diseño que tenía antes del terremoto que lo destruyó. Esperada por más de 12 años, la reconstrucción del Santuario del Señor de Luren tomó aproximadamente 18 meses su edificación, en el que participaron ingenieros, arquitectos y artistas restauradores, para devolverle a la ciudad su mayor hito de religiosidad.

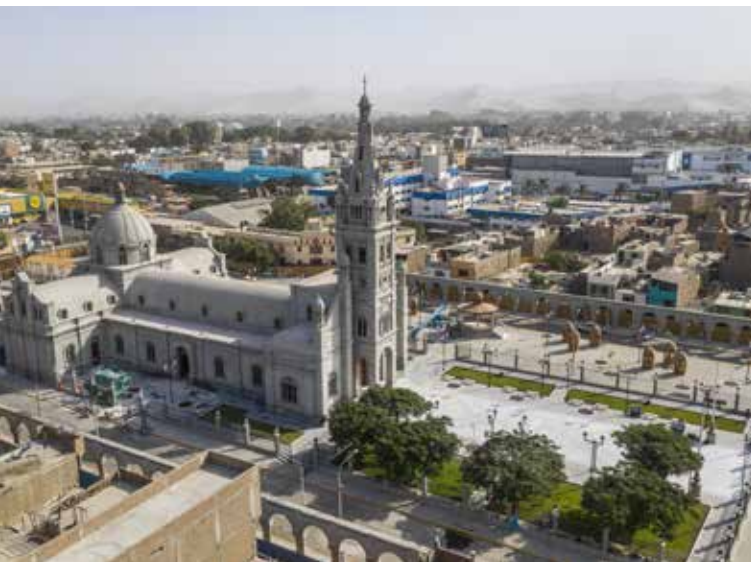
La edificación principal está emplazada sobre un área de terreno de 1,400 m², desarrollando niveles de doble y triple altura además de las bóvedas, una cúpula central entre otros.

La edificación principal está emplazada sobre un área de terreno aproximadamente de 1,400 m², desarrollando niveles de doble y triple altura además de las bóvedas, una cúpula central entre otros, dentro de un área de 5700 m² de predio. La altura de la torre llega a los 38.56 m y con la cruz supera los 40 m.

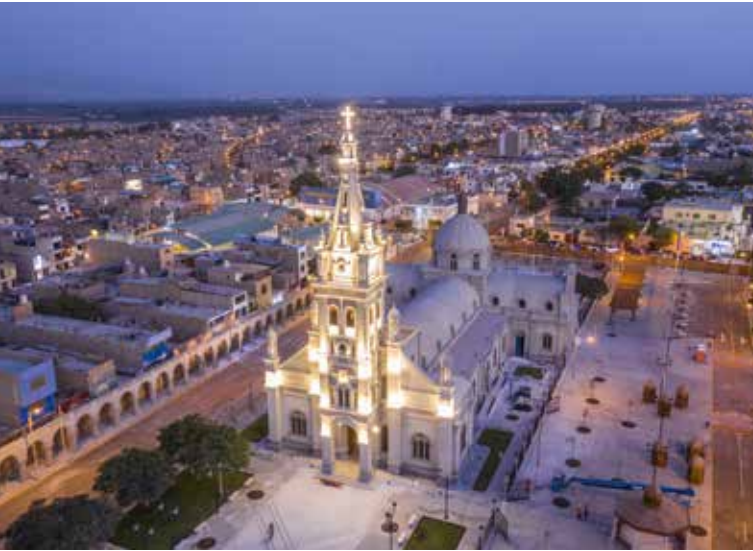
La altura de la torre llega a los 38.56 m y con la cruz supera los 40 m.

Las tres campanas originales (de 1700, 800, y 400 kilos) pasaron por un proceso de conservación y su reposición en la torre, mientras que la glorieta y kioskos fueron restaurados. La torre principal de la iglesia tiene aproximadamente 31 metros de altura e, incluida la cruz, su altura final alcanzaría los 40 metros.

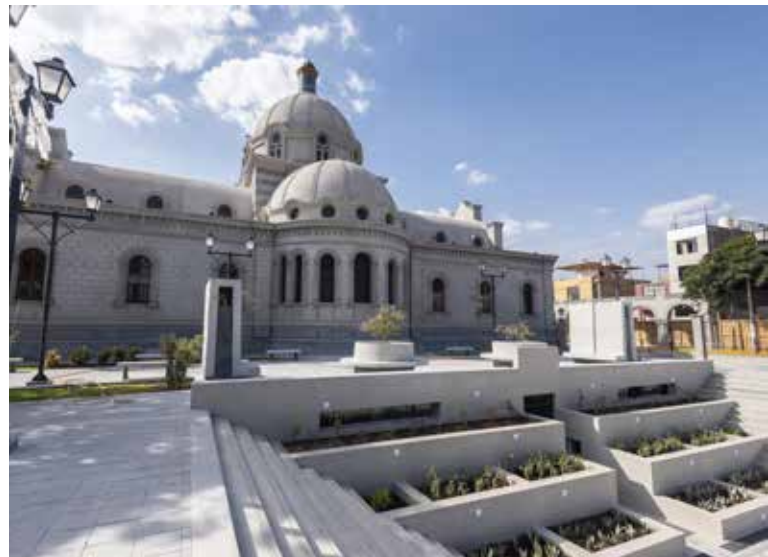
En la parte posterior del templo se ubica un anfiteatro y un museo con la historia del Señor de Luren y de Ica.

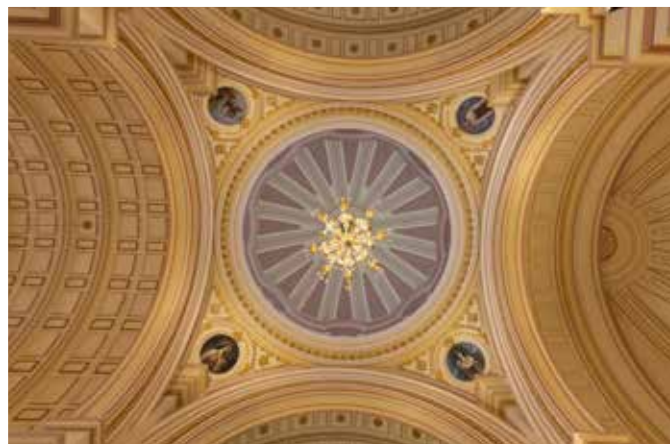
En este proyecto, se realizó una reconstrucción virtual 3D del Templo de Luren, usando tecnología escáner laser integrada con fotogrametría drone, a fin de lograr una mejor precisión en la reconstrucción del templo.

En este proyecto, se realizó una reconstrucción virtual 3D del Templo de Luren, usando tecnología escáner laser integrada con fotogrametría drone, a fin de lograr una mejor precisión en la reconstrucción del templo. La tecnología utilizada por Cosapi es similar a la que se empleará en la reconstrucción de la Catedral de Notre Dame en París.

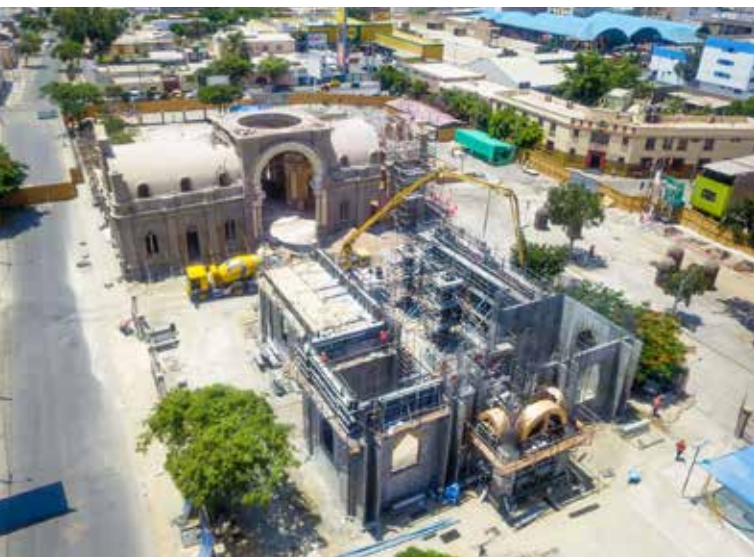
Para la construcción de esta obra se ha utilizado 3,400 m³ de concreto armado y 330 toneladas de acero.

Cabe indicar que esta edificación posee importantes características sismorresistentes, gracias a los 3,400 m³ de concreto armado y las 330 toneladas de acero de su estructura principal.
